Gemeinde Schallbach

Zwischenbericht

Vorprüfung Maßnahmen des technischen Hochwasserschutzes

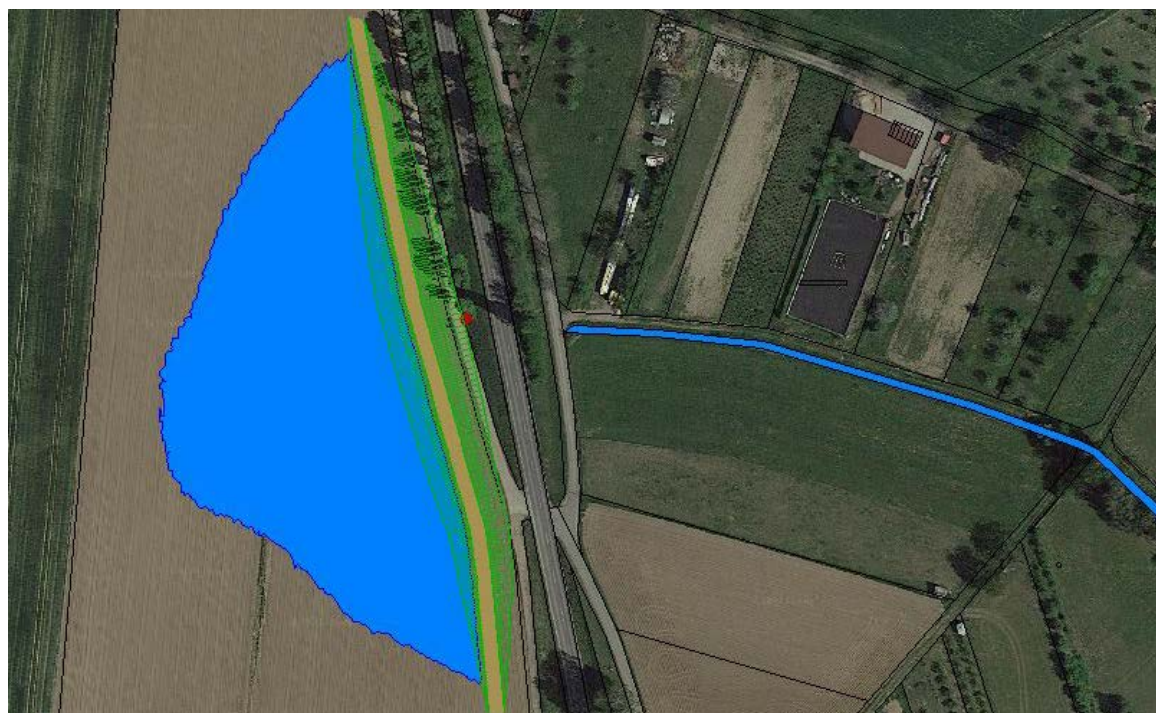
Das in Abbildung 3 dargestellte potentielle Rückhaltevolumen auf Flurstück 3332 vor dem Straßendamm der Kreisstraße K6327 beträgt 12700 m^3 . Das benötigte Dammvolumen beträgt 6840 m^3 , die maximale Dammhöhe liegt bei 4 m , die Länge bei 232 m . Die Dammaufstandsfläche beträgt 4284 m^2 . Der parallel zur Kreisstraße verlaufende Wirtschaftsweg verläuft in der Darstellung über den Damm der Rückhaltung.

Abbildung 3: Potentieller Rückhalteraum Läufelbergboden (blaue Fläche).

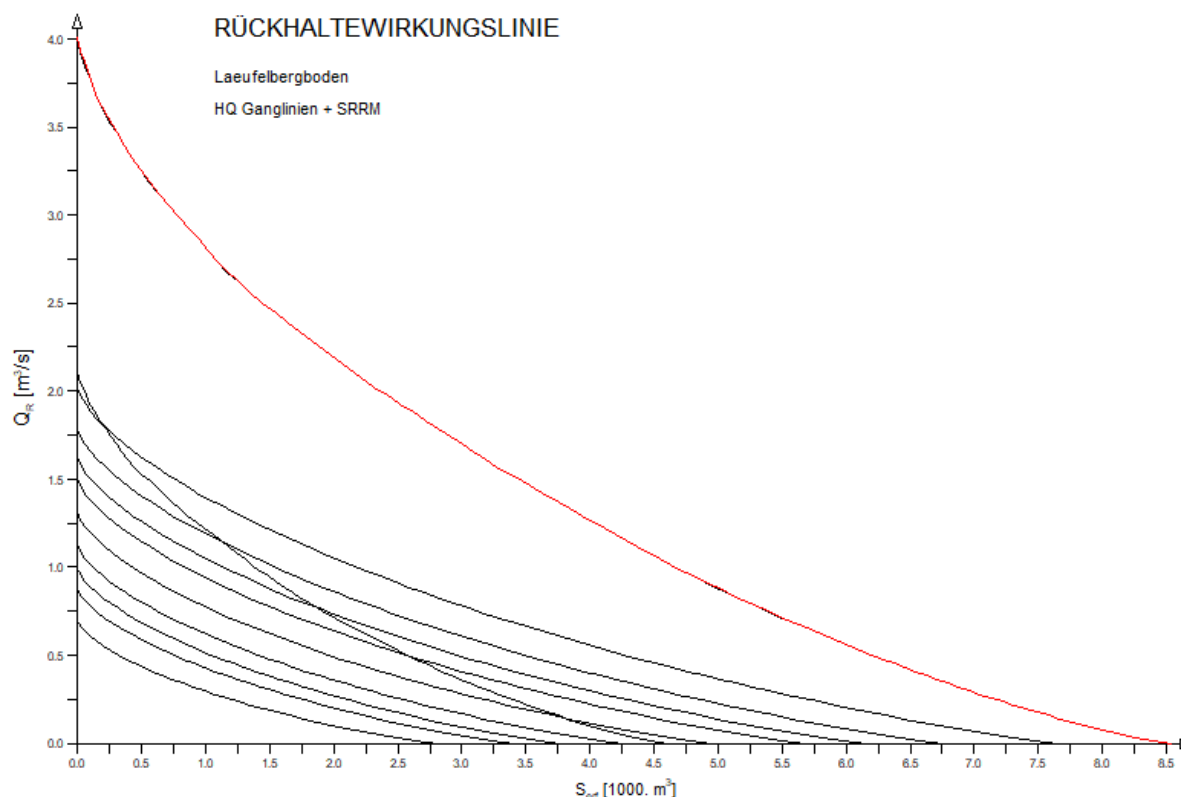
Abbildung 4 zeigt die Rückhaltewirkungslinien der in Abbildung 2 dargestellten Ereignisse.

Abbildung 4: Rückhaltewirkungslinien der in Abbildung 1 dargestellten Ereignisse, in rot = Außergewöhnliches Starkregenszenario.

Daraus wird ersichtlich, dass das potentiell vorhandene Rückhaltewolumen ausreichend wäre um die Ereignisse zurückzuhalten. Bei einem fiktiven Drosselabfluss von etwa 100 l/s werden für das außergewöhnliche Starkregenszenario etwa 8250 m³ Rückhaltewolumen benötigt. Zu beachten ist, dass durch einen zu geringen Drosselabfluss, wie hier mit 100 l/s, bereits bei einem HQ₁ ein Einstau des potentiellen Rückhalterauges stattfindet, siehe auch die daraus resultierende Einstaufläche in Abbildung 5. Dies ist vor allem in Bezug auf die Vernässung der Einstaufläche und die schnelle Versetzung des Durchlasses problematisch. Um den Rückhalteraum nicht jedes Jahr einzustauen wird ein Drosselabfluss von mehr als ~ 650 l/s benötigt. Mit einem Drosselabfluss von mindestens 1,3 m³/s kommt es im potentiellen Rückhaltewolumen, bei einem statistisch alle 5 Jahre auftretenden Ereignis (HQ₅), zu keinem Einstau. Nach dem GEP der Gemeinde Schallbach kommt es bereits bei einem statistisch alle 2 Jahre auftretenden Regenereignis zu einer Überlastung und Überstau in der Regenwasserkanalisation der Ortslage. Bei diesem Ereignis ist im GEP ein

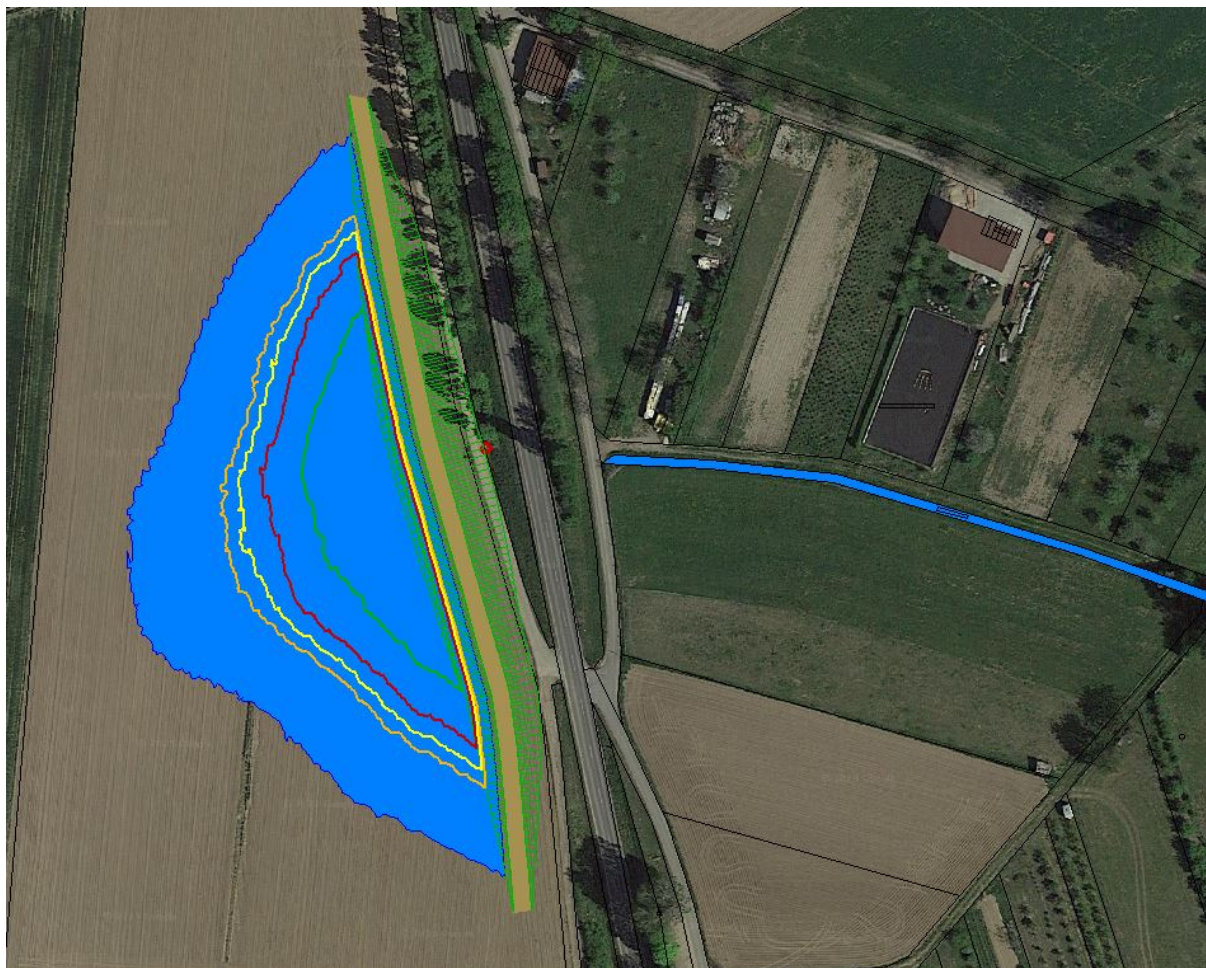
Abbildung 5: Einstauflächen versch in rot Einstaufläche HQ1, in orange Einstaufläche HQ5, jeweils bei $Q_{dr} = 100 \text{ l/s}$, in grün Einstaufläche HQ1, in gelb Einstaufläche HQ5, jeweils bei $Q_{dr} = 400 \text{ l/s}$

Es ist zu prüfen ob sich mit einem Drosselabfluss von 400 l/s die Bestandssituation verschlechtert oder unverändert bleibt, da im GEP entgegen eines konstanten Drosselabflusses, der Scheitelwert nicht über die gesamte Zeit der Modellrechnung ins Kanalnetz eingespeist wird. Hier wird ggf. Eine Aufdimensionierung der Regenwasserkanalisation notwendig. Zu beachten ist, dass bei einer Aufdimensionierung der Regenwasserkanalisation zur schadfreien Ableitung eines (höheren) Drosselabflusses, eine Förderung nach FrWw im Sinne des Hochwasserschutzes, nicht in voller Höhe in Anspruch genommen werden kann. Eine separate Vorflut zur Ableitung des Drosselabflusses ist aufgrund von Platzproblemen im Ortskern nicht möglich.

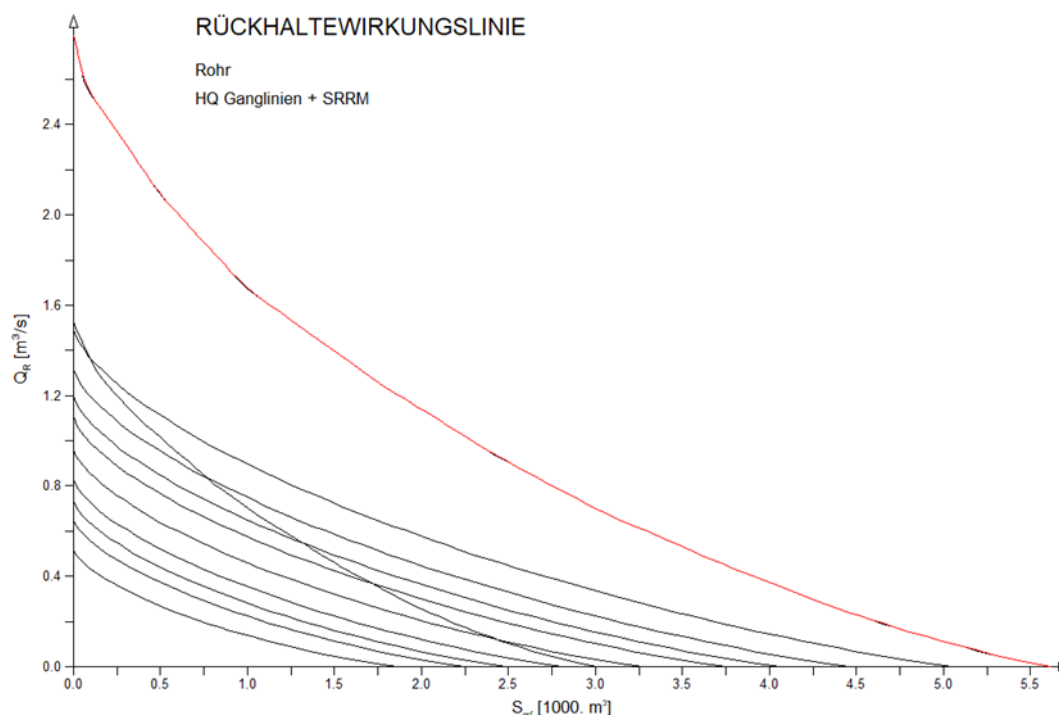
Abbildung 8 zeigt die Rückhaltewirkungslinien der in Abbildung 5 dargestellten Ereignisse. Daraus wird ersichtlich, dass bei einem Drosselabfluss von 186 l/s das potentiell vorhandene Rückhaltevolumen nicht ausreichend ist um die Ereignisse zurückzuhalten. Eine Möglichkeit ist hier durch Abgraben des Geländes, hinter dem in Abbildung 7 dargestellten Damm, das potentielle Retentionsvolumen zu erhöhen. Ggf. kann der hier anfallende Aushub aufbereitet und in den Rückhaltedämmen eingebaut werden, dies ist durch einen Geotechniker zu prüfen.

Abbildung 8: Rückhaltewirkungslinien der in Abbildung 4 dargestellten Ereignisse, in rot = Außergewöhnliches Starkregenszenario.

Regenwasserkanalisation der Ortslage. Bei diesem Ereignis ist im GEP ein Scheitelabfluss der beiden betrachteten Außengebiete von $Q = 365,93$ l/s angesetzt. Mit einem Drosselabfluss dieser Höhe beträgt das benötigte Rückhaltevolumen für das außergewöhnliche Starkregenereignis ~ 4 m³. Auch hier ist das potentielle Rückhaltevolumen nicht ausreichend.
